Retour d'expérience

Incident sur l'utilisation d'une balise SPOT Gen3

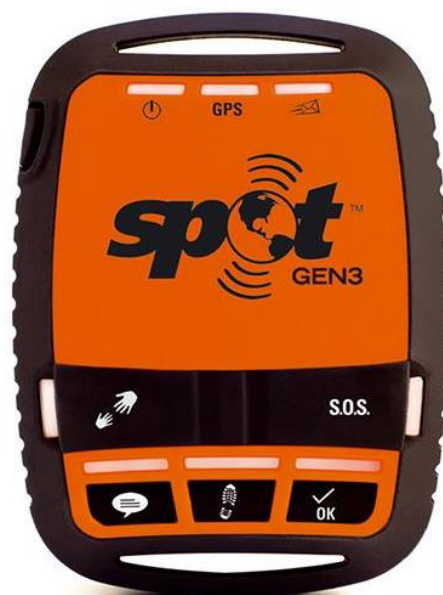
Malgré une utilisation conforme aux indications du fournisseur, les messages émis par la balise SPOT entre le 11/03/2017 à 11h22'30", et le 13/03/17 à 09h06'08" n'ont pas été réceptionnés sur la plateforme de SPOT-Connect. (soit une interruption de transmission supérieur à 45 heures)

D'après l'entretien téléphonique avec un responsable du service SPOT-Connect, un « alignement des satellites » a eu lieu durant la période concernée par l'incident. Selon lui, il est « peu probable » que cet événement ait un lien direct avec l'incident. En revanche, il s'accorde à accepter l'hypothèse selon laquelle les messages ont pu être transmis par la balise et ne pas avoir été acheminés jusqu'en fin de réseau. Il y aurait eu un dysfonctionnement sur la chaîne de communication. Le débriefing ayant eu lieu trop tard, il lui a été impossible de consulter les données qui auraient pu confirmer cette hypothèse...
